Rapor Numarası: G101382985CRT-001
Model Numarası: 7100**SUNUM:**Plasma Air International Inc.
35 Melrose Place
Stamford, CT 6902 USA

Rapor Kapsamı:	Ev Elektrostatik Hava Temizleyicilerinin Ozon Emisyon Testi.
Kısıtlılık Bildirimi:	Bu raporda yer alan test verileri ve sonuçları, müşteri bilgisi ve değerlendirmesi için temin edilmiştir. Intertek tarafından herhangi bir sonuç çıkarılmamıştır.
Yetki:	Testler, 9/10/2013 tarihli, 500479565 numaralı imzalı alıntı ile onaylanmıştır.
Kullanılan Standart:	Elektrostatik Hava Temizleyicileri için Güvenlik için UL Standardı, UL 867, Bölüm 40, Ozon Testi, Beşinci Baskı, 4 Ağustos 2011.
Rapor İçeriği:	1. Test Edilen Birim 2. Tepe Ozon Testi Sonuçları 3. Maks Ozon Testi Sonuçları 4. Kabin Ekipman Bilgileri 5. Özet / İmzalar 6. Ek

1. Test Edilen BirimMODEL

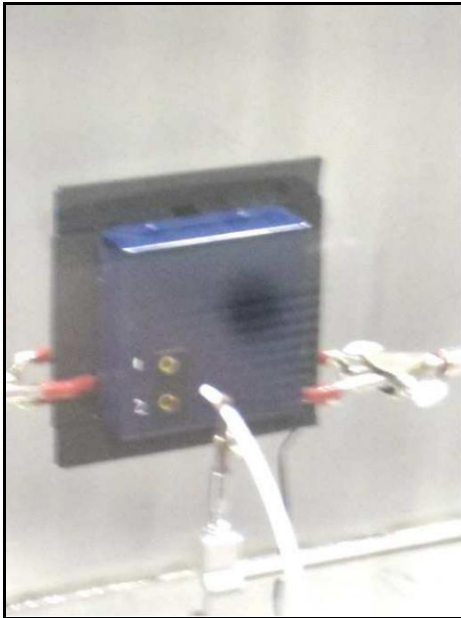
Cihaz **AÇIK** Pozisyon #1
